**ACOMPANHAMENTO DA CONSTRUÇÃO DE UM  
PAVILHÃO DESPORTIVO**

Relatório de Estágio apresentado à Universidade de Aveiro para cumprimento dos requisitos necessários à obtenção do grau de Mestre em Engenharia Civil, realizado sob a orientação científica do Dr. Paulo Jorge de Melo Matias Faria de Vila Real, Professor Catedrático do Departamento de Engenharia Civil da Universidade de Aveiro.

O presente relatório descreve o estágio realizado na empresa António Lopes Pina Unipessoal, Lda., na empreitada referente à edificação do Pavilhão Desportivo de Febres.

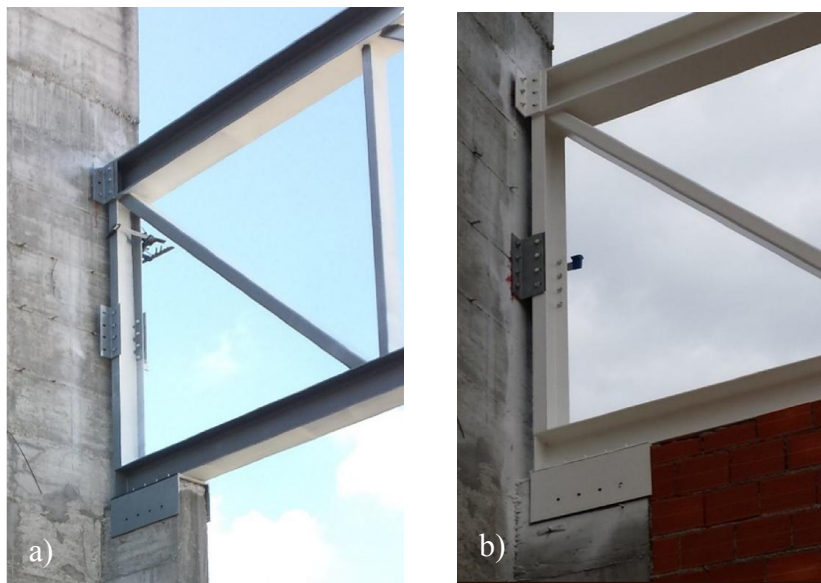
*Figura 62 - Ligação da treliça à estrutura de betão armado existente: a) após a aplicação (fotografada a 29/9/2014); b) após retificação dos elementos de ligação (fotografada a 10/10/2014).*

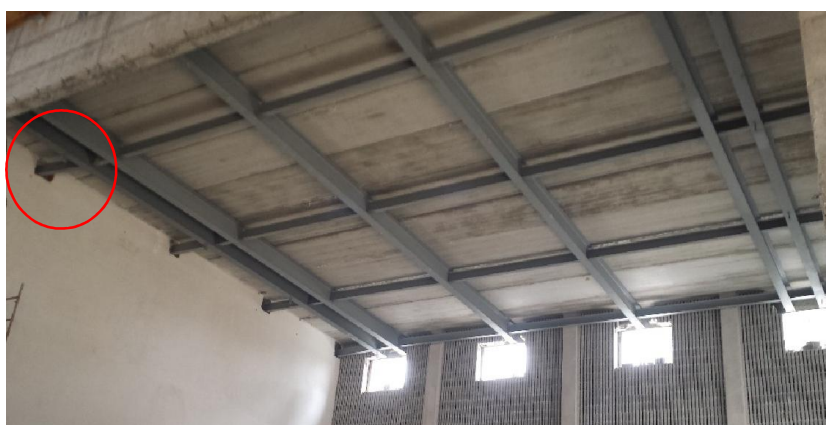
*Figura 63 - Estrutura metálica ao nível do teto do palco: perfil com um desenvolvimento oblíquo (fotografada a 14/4/2015).*

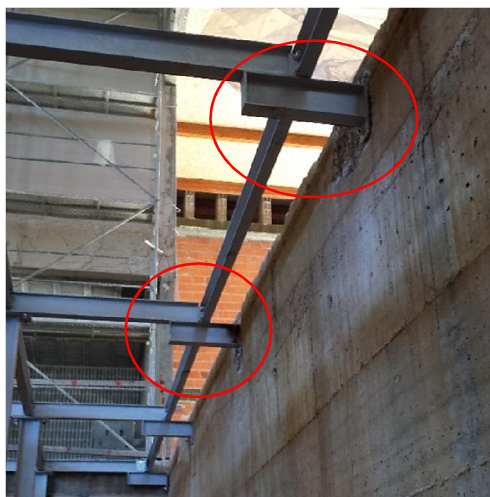
*Figura 64 - Estrutura metálica do palco: perfis com dimensões incorretas (fotografada a 4/3/2015).*

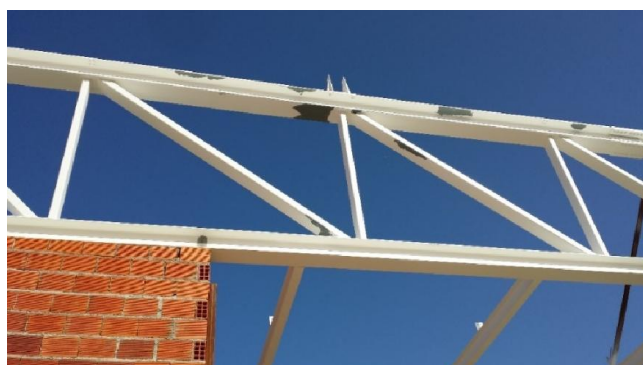
*Figura 65 - Imagem demonstrativa do estado da pintura (fotografada a 20/10/2014).*

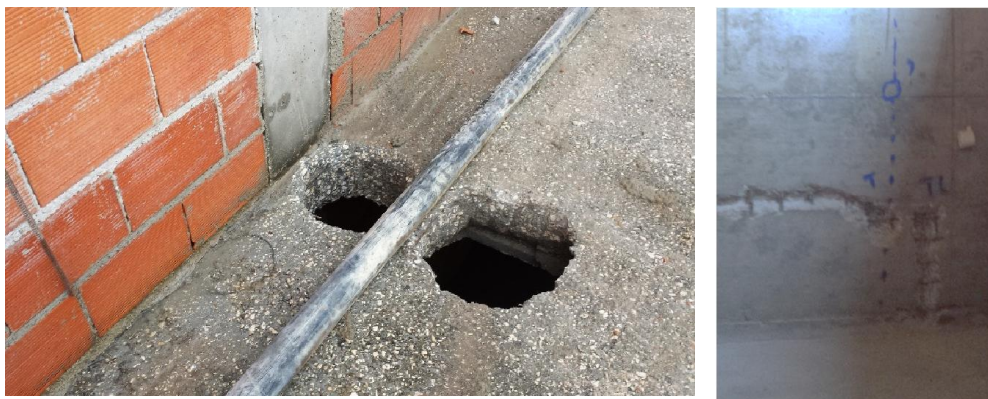
*Figura 67 - Exemplo de furações executadas na estrutura de betão (fotografadas a 9/1/2015).*

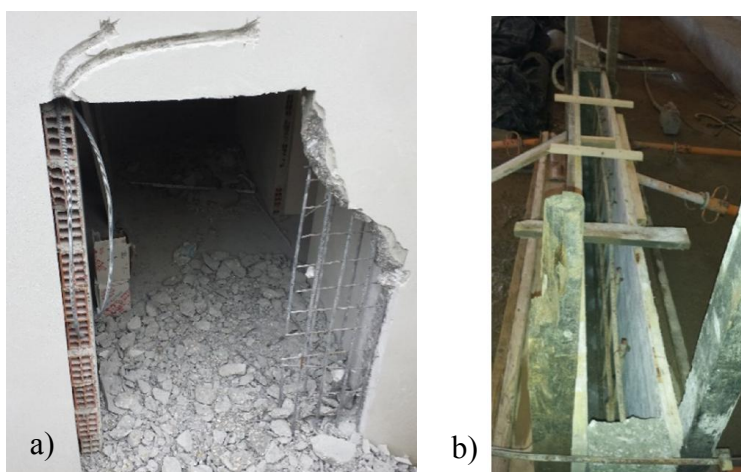
Figura 71 - Trabalhos referentes a erros contemplados no mapa de quantidades: a) demolição de muro de betão armado (fotografada a 16/4/2015); b) trabalhos de betonagem (fotografada a 6/5/2015).

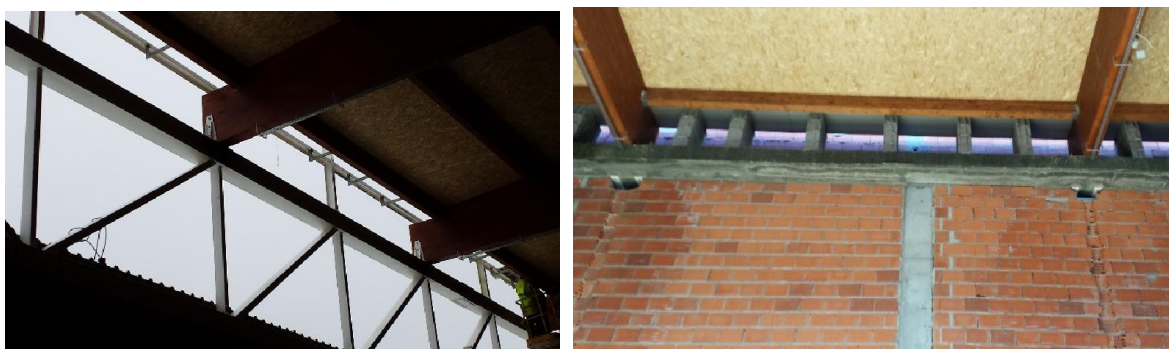
*Figura 72 - Solução de apoio das caleiras ao nível da estrutura de madeira da cobertura (fotografadas a 23/1/2015).*

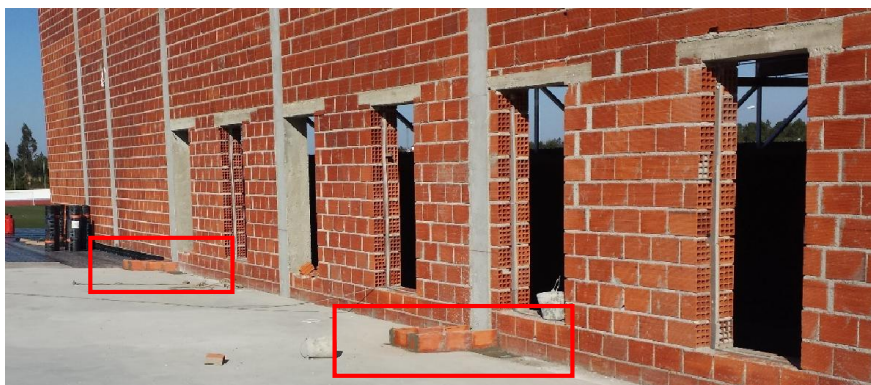
*Figura 73 - Localização da entrada das condutas (fotografada a 9/2/2015).*
